Brutilstanden i Vestfold og Telemark

Tilstandsregistrering av bruer i Vestfold og Telemark

- Prosjekter for hovedinspeksjoner 2018 - 2022

Statsforvaltaren i Vestfold og Telemark

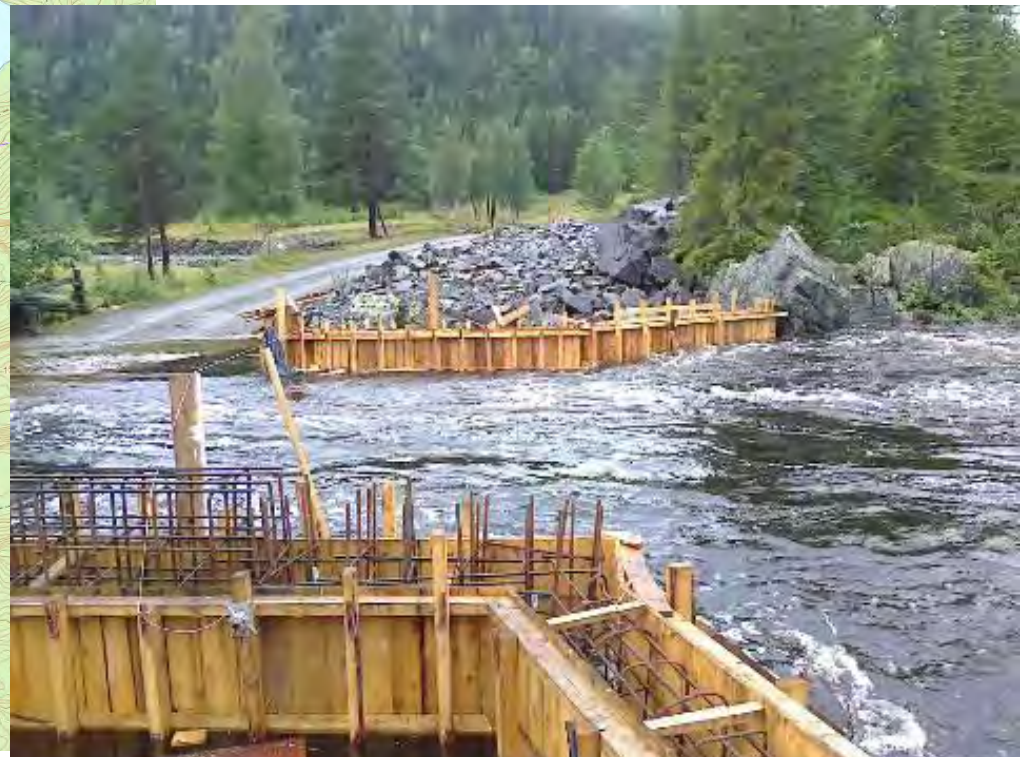
Bru under bygging,
flom, Morgedal

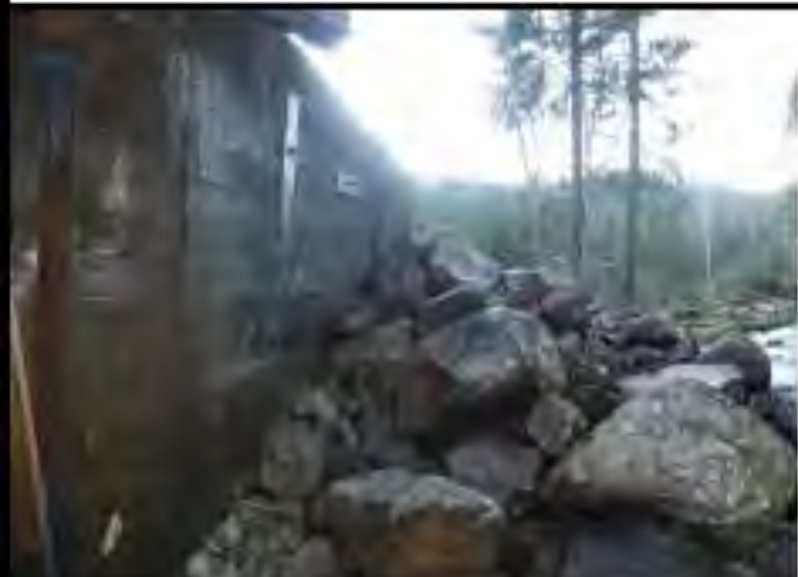
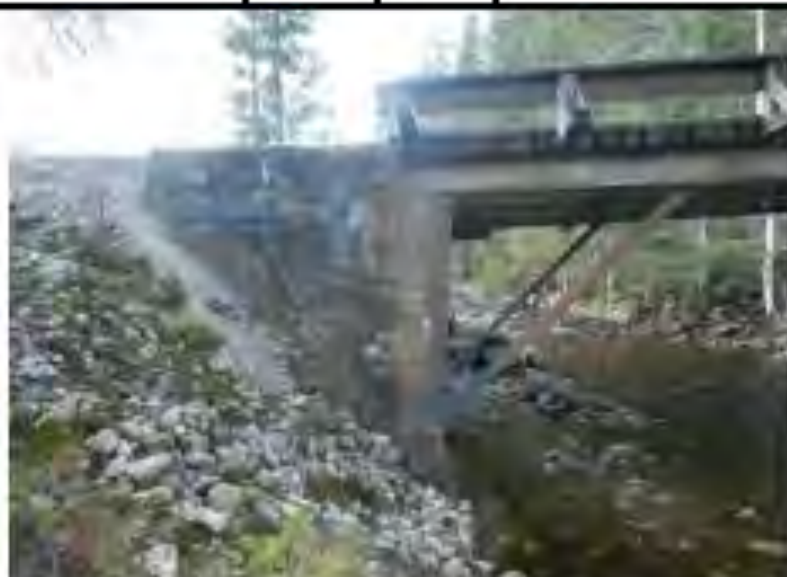
Element	Akser	Bilde	Skadebeskrivelse	Type	B	V	T	M	Årsak	Årsak	Kostnad
B 4 - Fylling (Løsmasser)	0-3	N	Erosjon	22	-	1	-	-	64	10	
C 1 - Landkar (Betong)	0-1	J		0	-	-	-	-	0	0

Erosjon

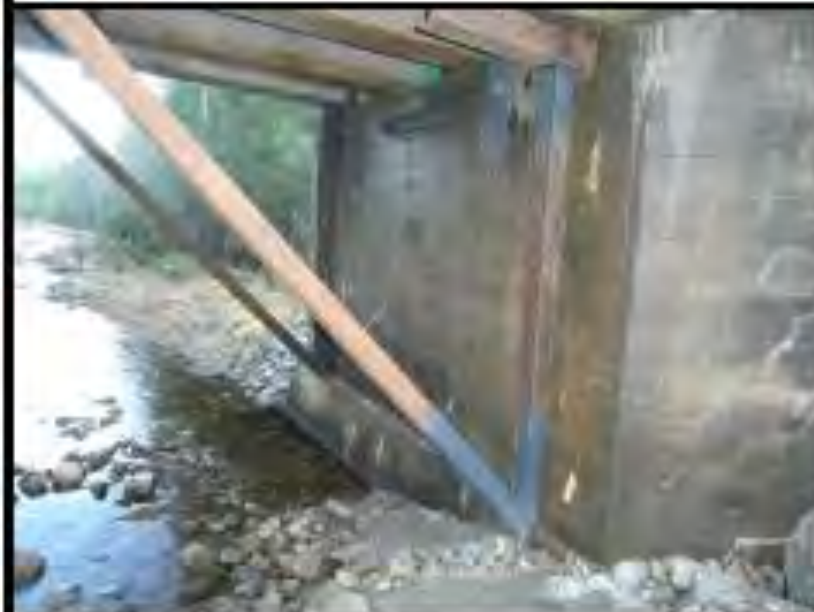
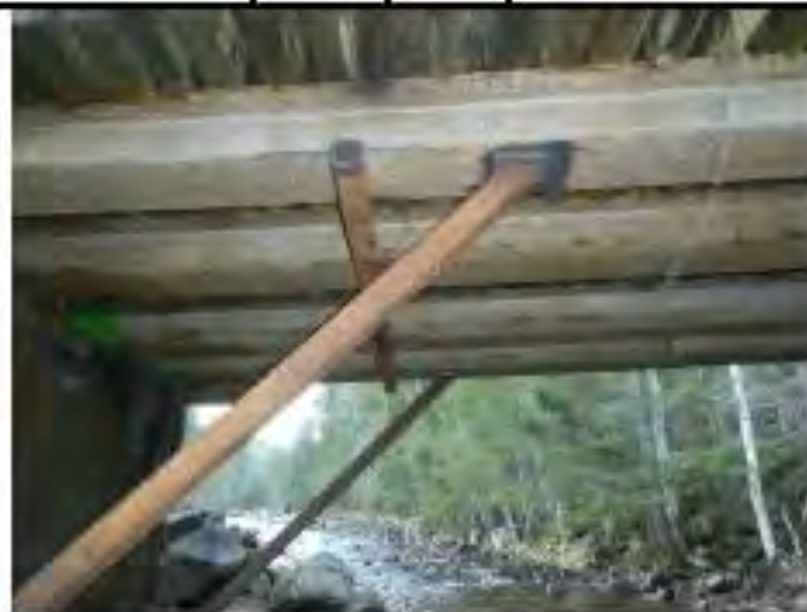
Annet pilarelement (Skråstøtter i stål)

C 2 9 - Annet pilarelement (Skråstøtter (stål))	1-2	J		0	-	-	-	-	0	0	
---	-----	---	--	---	---	---	---	---	---	---	--

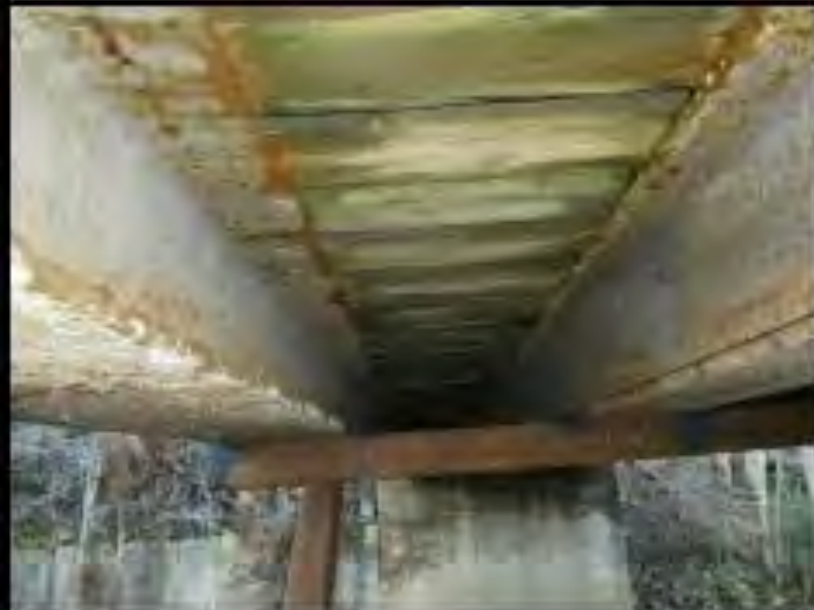
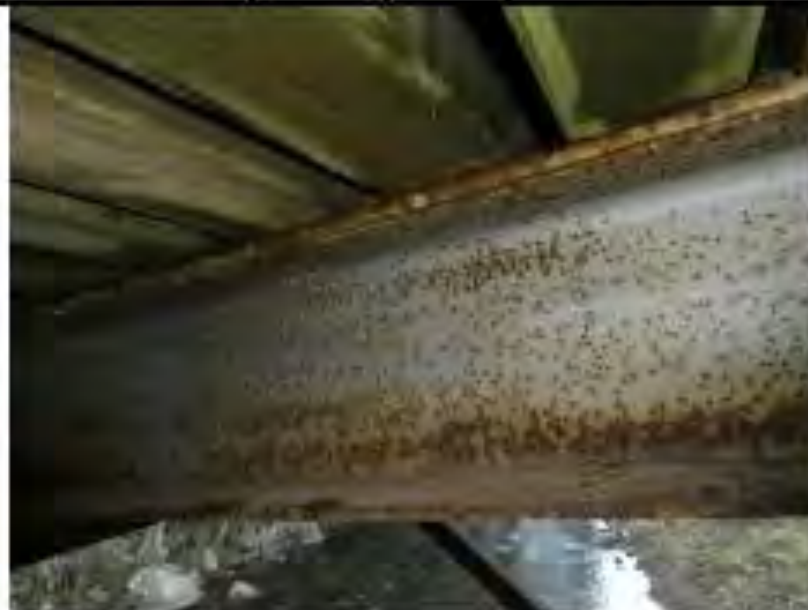
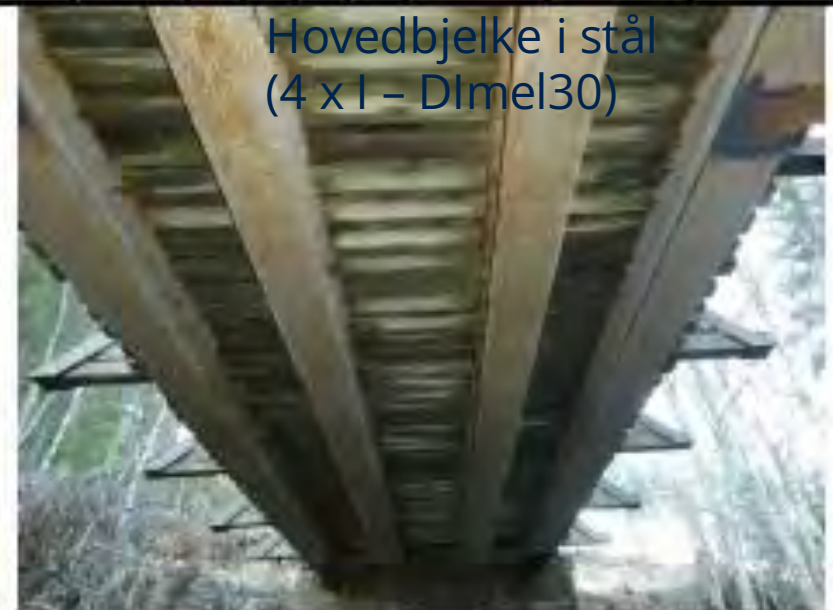
Hovedbjelke i stål (4 x I – DImel30) - korrosjon

D 2 1 - Hovedbjelke (Stål (4xI-DImel30))	1-2	J	Korrosjon	42	1	3	-	-	81	40	
--	-----	---	-----------	----	---	---	---	---	----	----	--

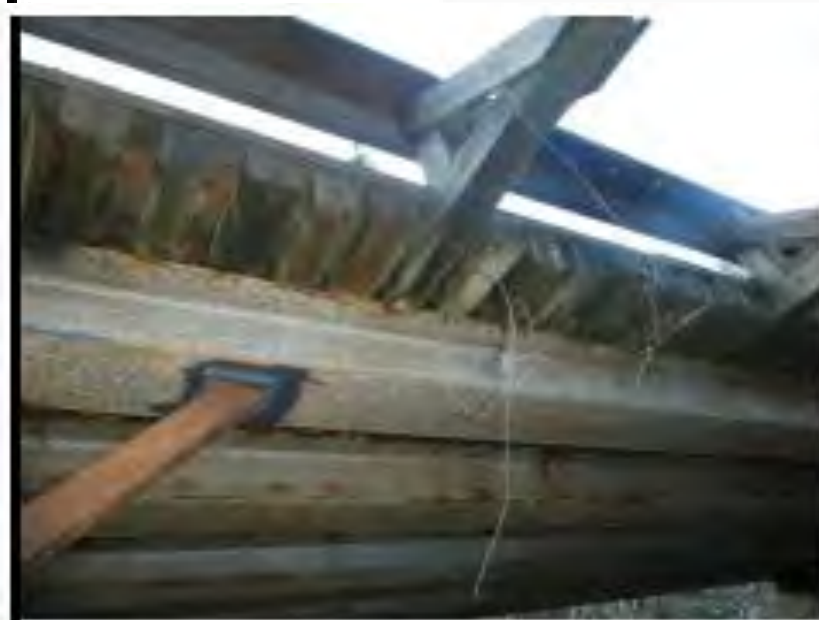
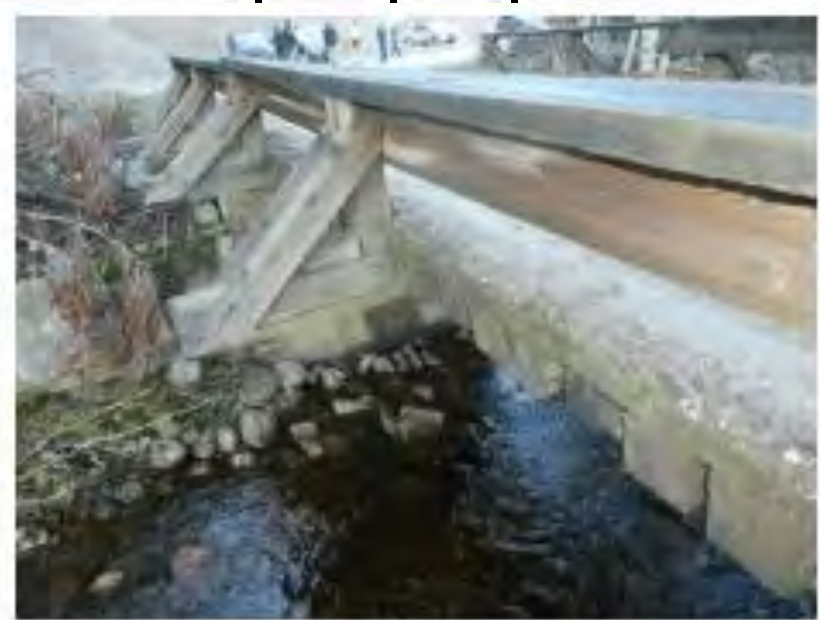
Brudekke – sekundært bæresystem

E 1 - Brudekke (sekund. bæresystem) (Tre (130x130))	1-2	J	Råte	62	1	1	-	-	81	0		
---	-----	---	------	----	---	---	---	---	----	---	--	--

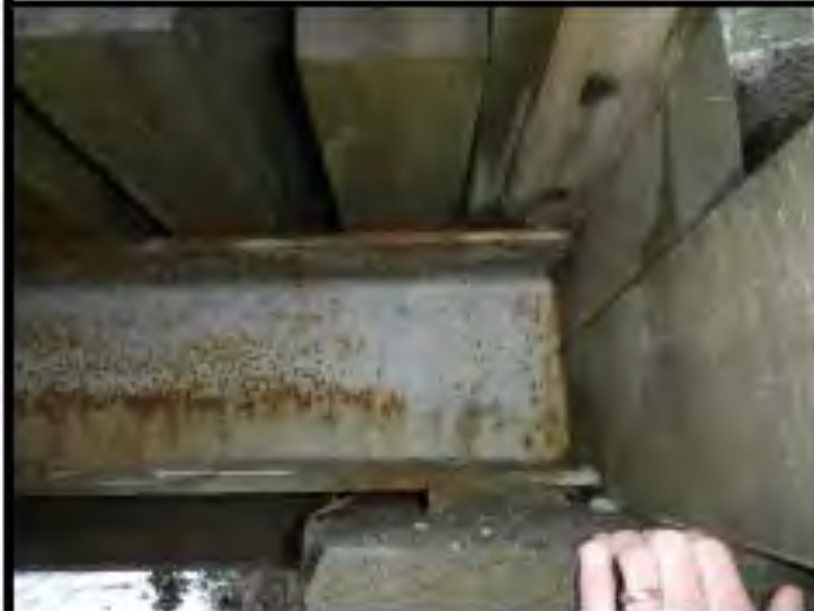
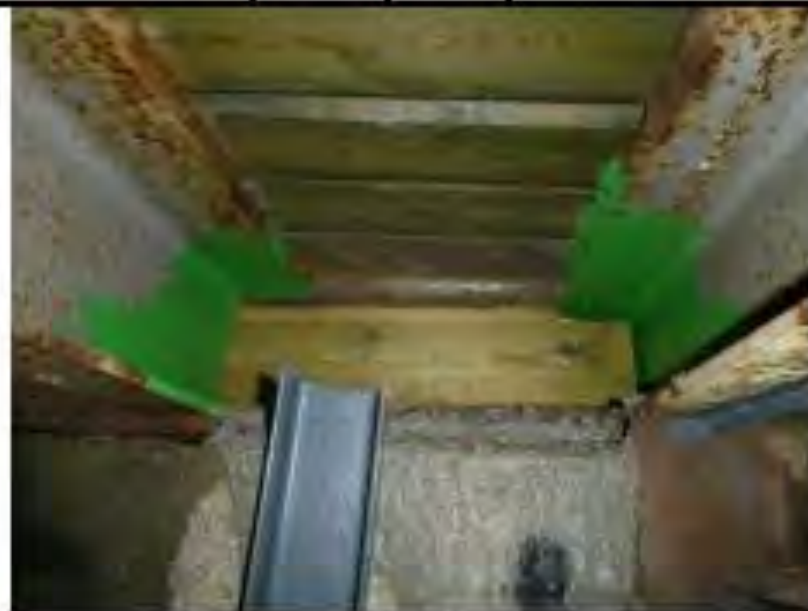
Brulager - lager/lageravsats

H 1 1 - Lager/lageravsats	1-2	J		0	-	-	-	-	0	0	
---------------------------	-----	---	--	---	---	---	---	---	---	---	--

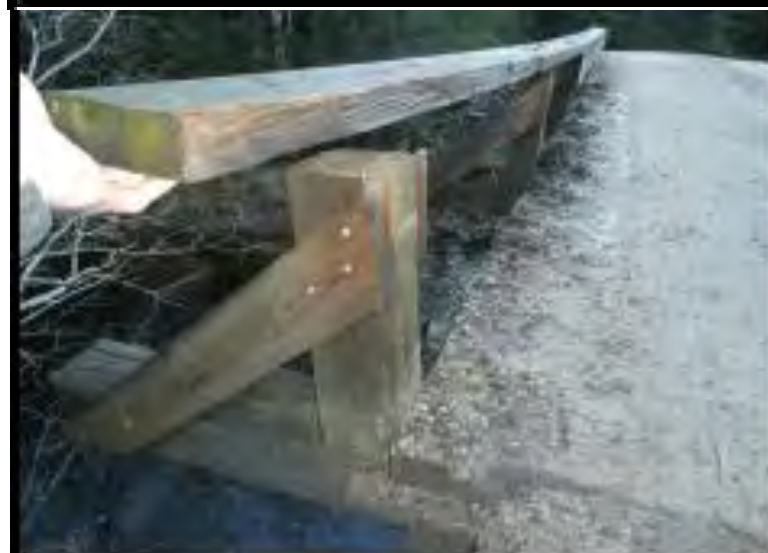
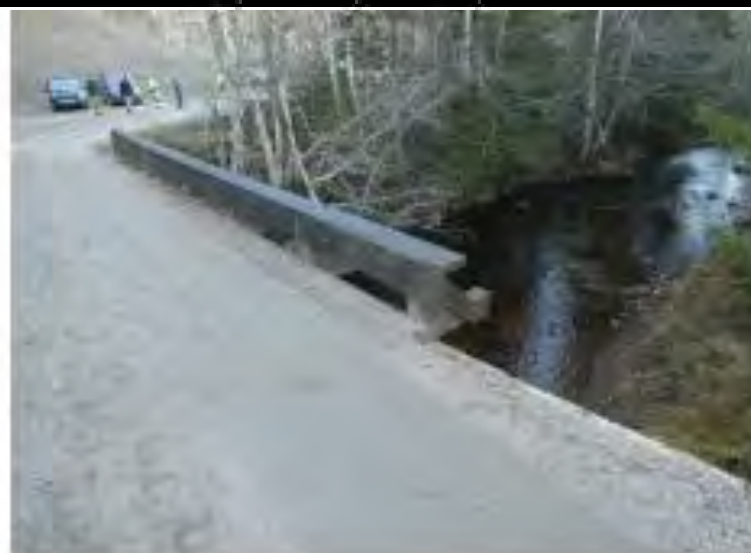
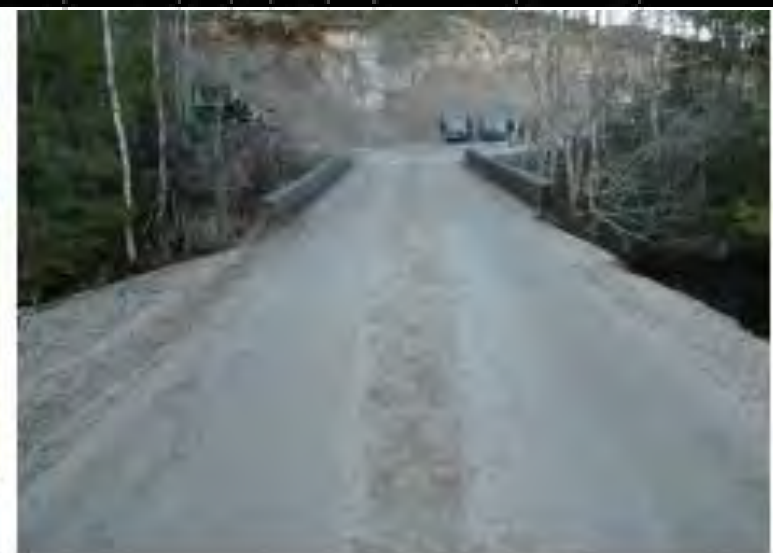
Rekkverk i tre - brudd

H 1 5 - Rekkverk (Tre)	1-2	N	Lavt/svakt/kort	82	-	3	3	-	10	30

((X))	J	Brudd	15	-	3	3	-	71	0

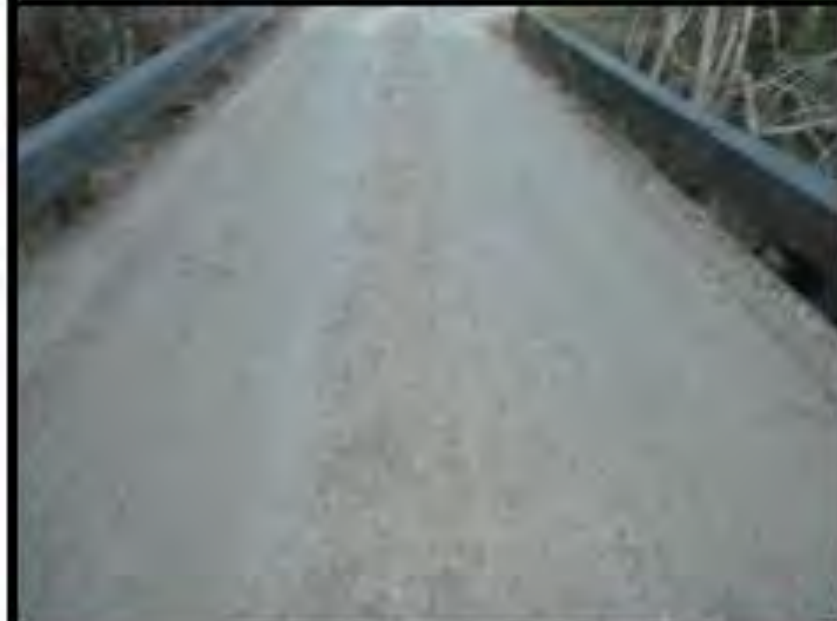
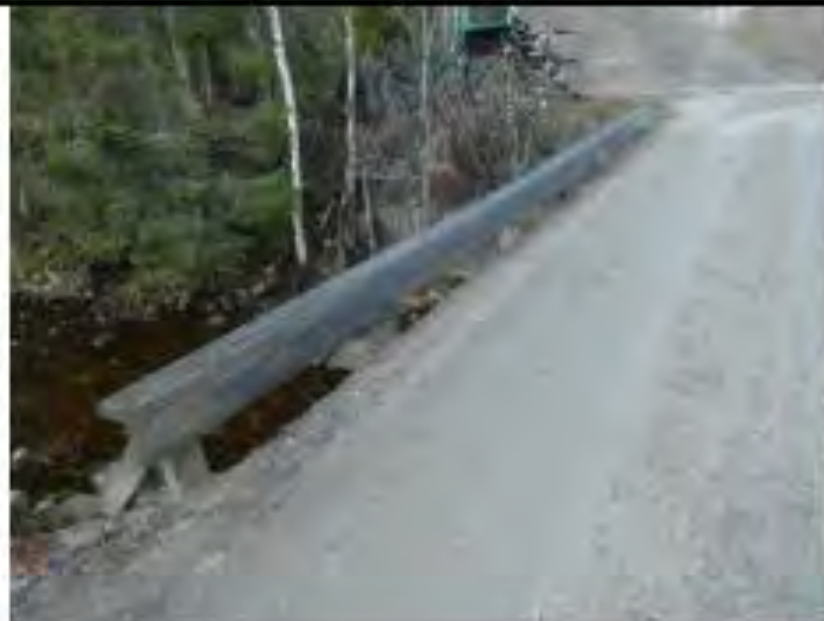
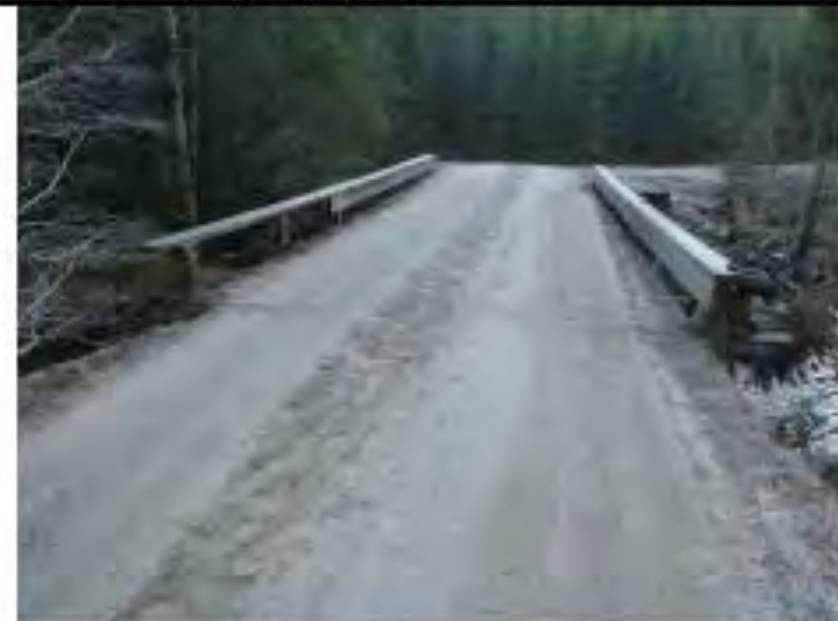
Slitelag/fuktisolasjon - oppflising

E 2 - Slitelag/fuktisolasjon (Grus/tre)	0-3	J	Oppflising	61	-	1	-	-	61	0	
---	-----	---	------------	----	---	---	---	---	----	---	--

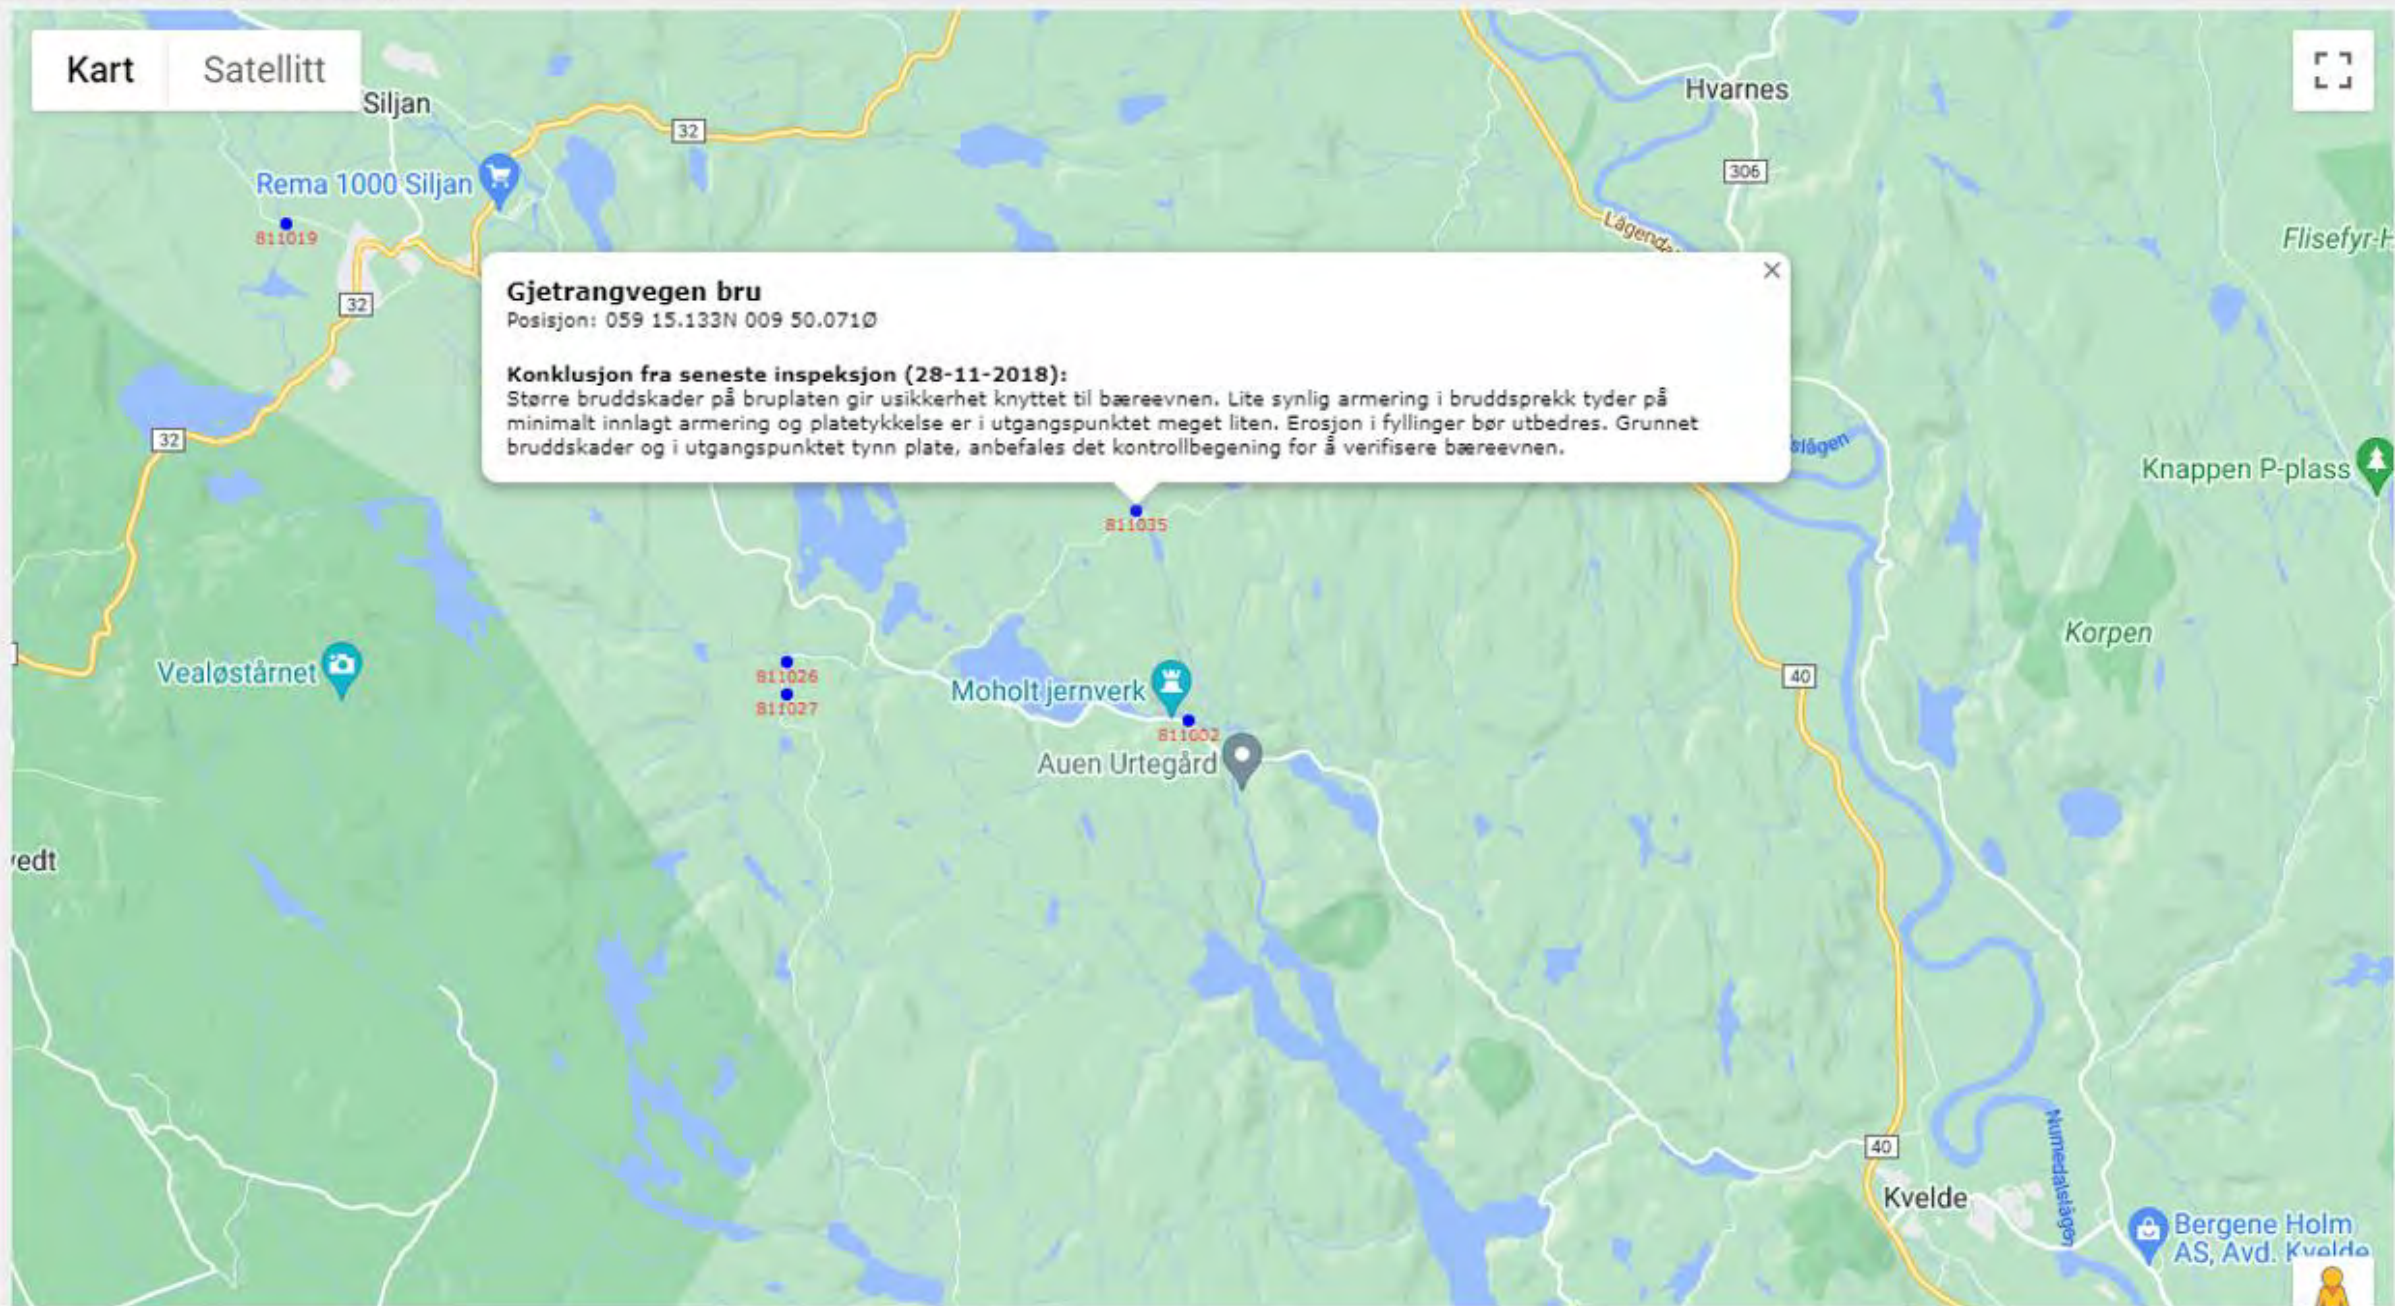
Gjetrangvegen bru

Større bruddskader på bruflaten gir usikkerhet knyttet til bæreevnen. Lite synlig armering i bruddsprekk tyder på minimalt innlagt armering og platetykkelse er i utgangspunktet meget liten. Erosjon i fyllinger bør utbedres. Grunnet bruddskader og i utgangspunktet tynn plate, anbefales det kontrollbegning for å verifisere bæreevnen.
